Lokalisieren von Heizrohren und Auffinden von Leckagen.

Analyse der Leitungsanordnung und Funktionstest bei Fußbodenheizungen.

Überprüfen von Heizkörpern vor und nach dem Spülvorgang.

Auffinden von unter Putz liegenden Abgasleitungen des Heizkessels.

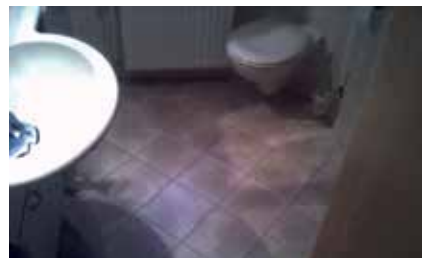
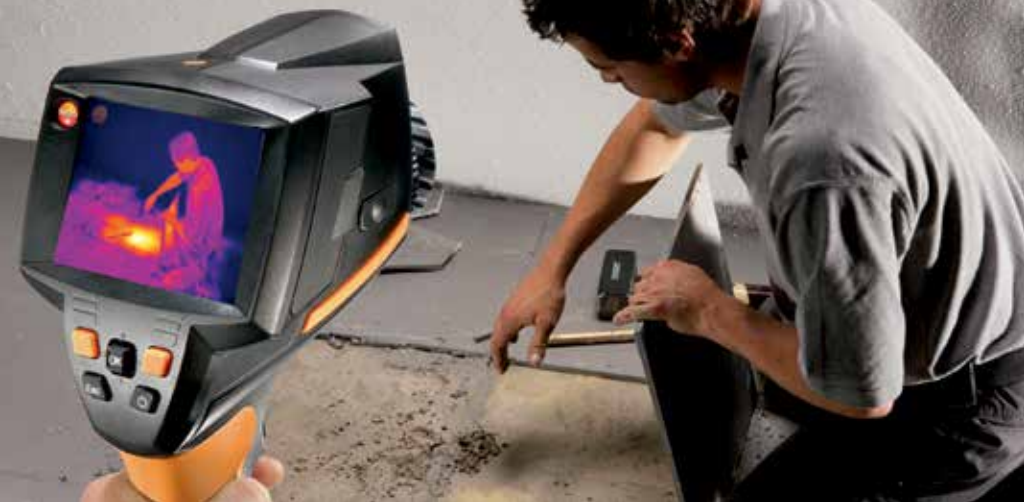
Beispiel 1

Um eine Leckage der Heizrohre aufzuspüren, muss zunächst deren Leitungsverlauf ausfindig gemacht werden. Die zu untersuchende Fläche und somit der benötigte Zeitaufwand zur Suche nach der Leckage werden dadurch deutlich eingeschränkt, da sich der Techniker bei seiner Arbeit allein auf die in Frage kommenden Bereiche konzentrieren kann. Mit Wärmebildkameras von Testo lässt sich der Leitungsverlauf ganz bequem ausfindig machen. In nebenstehender Abbildung ist der Leitungsverlauf der Heizrohre deutlich zu erkennen, da die Rohre im Wärmebild farblich hervorgehoben werden.

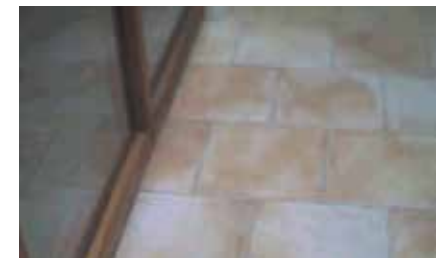
Beispiel 2

Sobald der Leitungsverlauf mit Hilfe des erzeugten Wärmebildes ersichtlich ist, kann mit der Suche nach der undichten Stelle begonnen werden. Nebenstehende Abbildung zeigt die thermische Analyse eines verfliesten Ganges zwischen Wohnzimmer und Küchenbereich. Der Besitzer des Hauses beklagte den eventuellen Austritt von Wasser unter dem gefliesten Boden.

Im Wärmebild ist das Wärmeprofil der unter dem Gang verlaufenden Heizrohre zu erkennen. An einer Stelle weisen sie eine deutlich erkennbare Konzentration erhöhter Temperatur auf. Dieser Hot-Spot lässt Rückschlüsse auf einen möglichen Austritt von Heizwasser aus dem zentralen Heizsystem zu. Undichte Stellen lassen sich in der Regel an der ungleichmäßigen Form eines Hot-Spots

erkennen. Mit Hilfe dieser Wärmebilder ließ sich die mögliche Problemstelle der Heizrohre aufspüren und die weitere Untersuchung ergab, dass sich an dieser Stelle tatsächlich eine undichte Stelle befand.

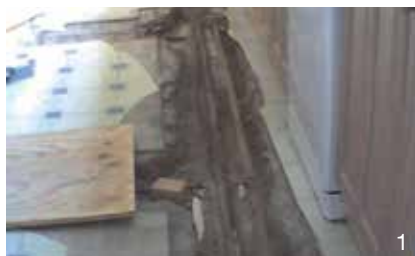
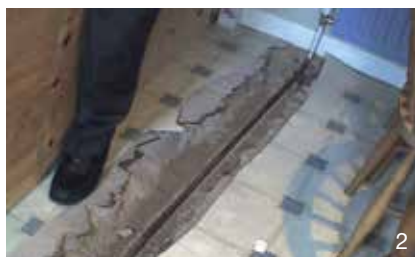
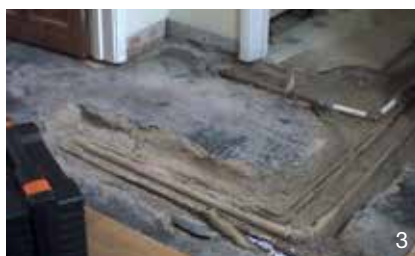
Die Abbildungen 1–3 stammen aus einer thermischen Analyse, die in Verbindung mit laufenden Untersuchungen vorgenommen wurde, um dem Verdacht auf Heizwasserleckagen auf die Spur zu kommen. Die Abbildungen zeigen den Boden einer Küche, der aufgebrochen wurde, um die Heizrohre zu untersuchen und eine undichte Stelle zu finden. Die Mühen waren in diesem Fall leider vergeblich. Mehr als drei Tage lang wurden Böden ausgehoben und entlang des Leitungsverlaufs nach undichten Stellen gesucht, um schließlich zu dem Ergebnis zu kommen, dass diese Methode nicht zum Ziel führte. Die Kosten stiegen ins Unermessliche: mehr als drei Tage an Arbeitsaufwand zuzüglich der Arbeits- und Materialkosten, um den Boden nach Auffinden und Abdichten der Leckage wieder zu verschließen und in den ursprünglichen Zustand zu versetzen.

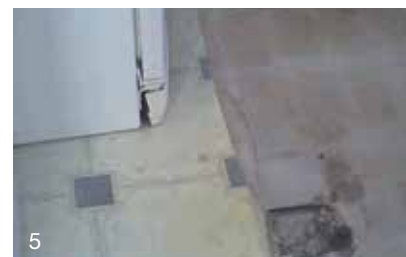
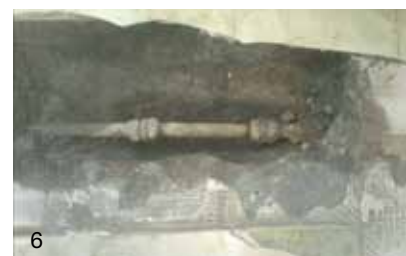
Verstopfungen oder Leckagen. In diesem Fallbeispiel hatten klassische Methoden versagt und Testo wurde gebeten die Leckage mit einer Wärmebildkamera nachzuweisen. Mit einem Gerät der Serie testo 875 konnte der Leitungsverlauf über die freigelegten Bereiche hinaus erfasst werden. Innerhalb kurzer Zeit wurde ein Hot-Spot gefunden, der nach einigen Augenblicken immer größer wurde – ein klarer

Hinweis auf eine mögliche Leckage (Abb. 4–5). Anschließend konnte der Techniker den betroffenen Leitungsabschnitt freilegen, und die undichte Stelle wurde schließlich gefunden (siehe Abbildung 6).

In dem beschriebenen Fall wurde die Wärmebildkamera testo 875 mit einer Konfiguration von 160 x 120 Pixeln und einer Temporauflösung von < 80 mK verwendet. In Anwendungen wie dieser kann aber auch ohne weiteres die testo 870 mit einer Temporauflösung von < 100 mK eingesetzt werden.

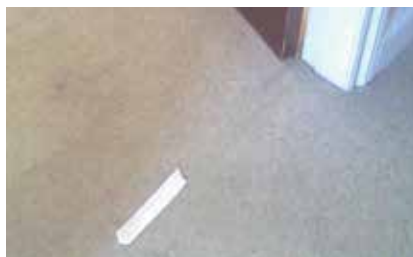
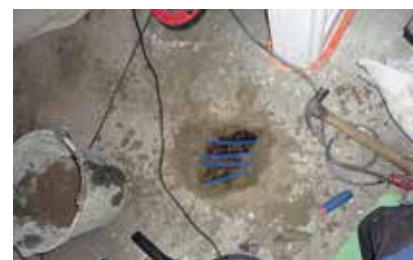
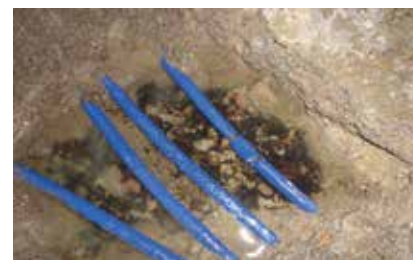
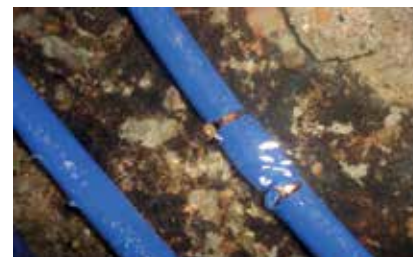
Beispiel 4

In einem weiteren Fall hatte ein Kunde eines Heizungsunternehmens ein Problem mit seiner Heizanlage. Das Heizwasser musste ständig aufgefüllt werden, was darauf hinwies, dass wahrscheinlich an irgendeiner Stelle im System Wasser austrat. Nach Anschalten der Heizung wurde der Leitungsverlauf der Heizrohre mit der Wärmebildkamera testo 875 untersucht, um undichte Stellen zu finden. Nahezu sofort wurde ein Hot-Spot im Türbereich zwischen Flur und Wohnzimmer entdeckt – ein Hinweis darauf, dass sich an dieser Stelle wahrscheinlich die Leckage befand. Der Hot-Spot wurde mit Hilfe von Malerkrepp gekennzeichnet, um die Stelle später wiederzufinden, wenn die Untersuchungsöffnung ausgehoben werden sollte. Es stellte sich heraus, dass sich die Leckage tatsächlich an dieser Stelle befand. Der Hot-Spot hatte die Leckage in einem Microbore-Heizsystem identifiziert, bei dem die Heizrohre ca. 70–90 mm unter der Betonschicht und unter einer dicken Teppichschicht mit entsprechendem Gummibelag verliefen. Dank der Wärmebildkamera testo 875 war es dem Heizungsunternehmen möglich, den Leitungsverlauf schnell und einfach zu erkennen und die Leckage aufzuspüren. Dadurch konnte der Heizungstechniker bei der Suche nach

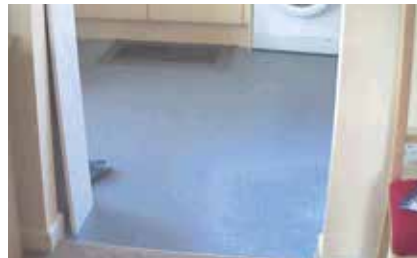
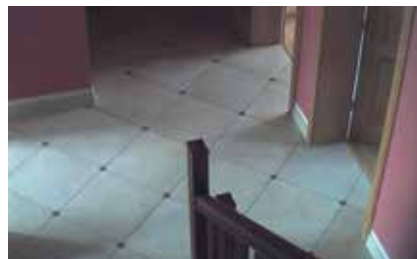
Die Abbildungen auf der rechten Seite zeigen, dass die Fußbodenheizung nicht effizient arbeitet. Es ist deutlich zu erkennen, wo die Heizung den Fußboden erwärmt und wo nicht. Im Wärmebild wird dies durch die Temperaturverteilung und das Temperaturprofildiagramm dargestellt.

Der thermische Befund gibt Auskunft über die Temperaturen an den Heizwicklungen und macht Temperaturunterschiede des Fußbodens deutlich.

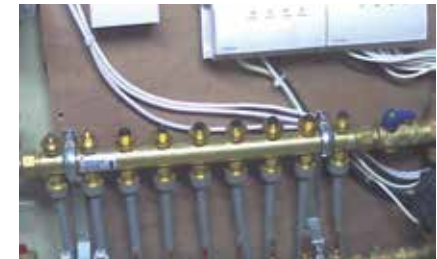
Mit einer Wärmebildkamera kann außerdem der Zustand der Zu- und Rückleitungsanschlüsse bildlich dargestellt werden. Größere Schwankungen der Rücklauftemperaturen weisen auf eine eventuelle Störung im System hin.

Messobjekte	Temp. °C
Messstelle 1	30,5
Messstelle 2	40,2
Messstelle 3	22,2

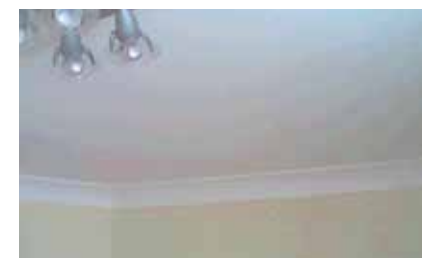
Wie kann nun festgestellt werden, wo die verborgenen Abgasleitungen im Hohlraum verlaufen? Eine Wärmebildkamera von Testo gibt Ihnen genaue Auskunft. Im obigen Wärmebild ist die Lage der verborgenen Abgasleitung eindeutig erkennbar: sie verläuft im Hohlraum oberhalb der Wohnungsdecke. Wenn bestimmt wurde, wo eine verborgene Abgasleitung verläuft, können Positionen für Inspektionsklappen markiert und Öffnungen für die Installation der Klappen geschnitten werden. Ohne Wärmebildkamera wäre es nicht möglich gewesen, die genaue Lage der verborgenen Leitung visuell zu bestimmen.
